Väv

Väv i växthus är en av de tekniska installationer som sparar mest energi, men som samtidigt kräver en mycket noggrann installation och regelbundet underhåll för att fungera. Redan vid små brister minskar funktionen avsevärt och rätt underhåll sparar både energi och ökar livslängden avsevärt.

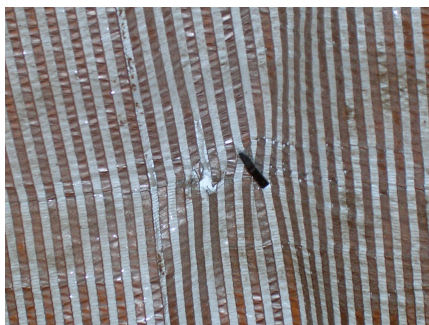
Foto 1. Väv som börjat slitas sönder vid vävkroken. Hålet måste lagas snarast för att inte bli större när det blåser.

Väven måste dras för och hål måste lagas med speciell vävtejp, som kan köpas på rulle. Särskilt där krokarna fäster är svaga punkter och behöver förr eller senare tejpas. Om väven inte lagas i tid kommer blåst och normalt slitage snart att göra hålen större och väven kanske till sist inte går att laga utan måste bytas i förtid. I foto 1 kan man se hur väven kan se ut när det börjar gå hål i den och i foto 2 visas hur det ser ut när väven är lagad.

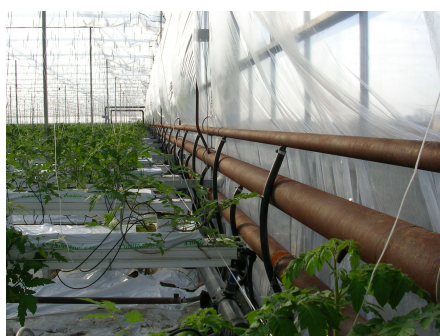
Foto 4. Kall luft är tyngre än varm. Här ser man hur den kalla luften från väggen trycker ut plastfolien från väggen.

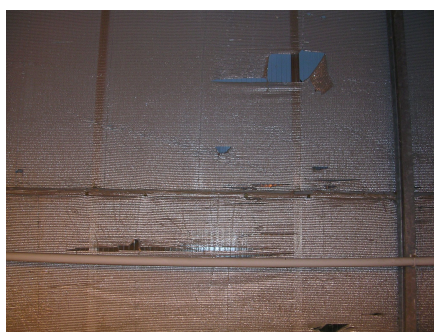
Foto 5. Väven åldras och vittrar sönder. Väven skall bytas innan det går så här långt.

En viktig del i vävens funktion är kallrasfickan, vars uppgift är att förhindra kall luft från att rinna ner från insidan av taket, längs ytterväggarna och in i växthuset nere vid golvet, alternativt vid takfoten i de fall väven slutar där. Eftersom kall luft är tung är det viktigt att kallrasfickan är kraftig och helt tät. Tyngden från kall luft visas i foto 4. Även kallrasfickorna bör ses över årligen, så att det inte uppstår glipor på grund av slitage, gnagare, m.m. Väven åldras även rent kemiskt/fysiskt och vittnar med tiden sönder (foto 5).

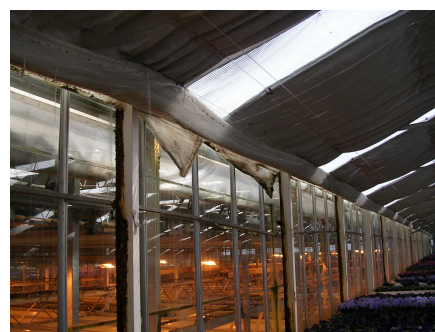
Foto 6. En kallrasficka har fyllts med vatten och till sist brustit.

viktigt att kallrasfickorna har små hål så att kondensvattnet kan rinna ut istället för att samlas i kallrasfickan (foto 6). Det kan med tiden bli avsevärda mängder vatten på uppemot 100 L som samlas i en ficka, som till sist inte kan stå emot tyngden utan brister. Om du upptäcker en kallrasficka som är full med vatten är det enklaste och bästa att omedelbart ta en kniv och sticka rakt upp i blåsan underifrån. Då rinner vattnet ut och kallrasfickan har förhoppningsvis klarat sig utan skador.

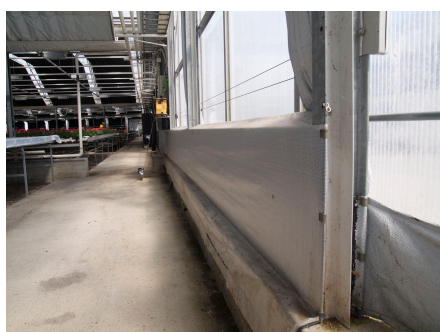
Foto 7. En rejäl kallrasficka som hålls mot grundmurens överdel med hjälp av en längsgående ståltråd. Väven fortsätter därefter en bra bit ner över muren och sluter ordentligt tätt.

Ibland kan kallrasfickan vid grundmuren vara dåligt tätad i nederkant mot muren, där väven bara ligger an utanpå grundmuren. Kall luft kan då trycka väven in mot växthusets varma del och en springa bildas mellan väv och grundmur där den kalla luften rinner in. En sådan installation måste åtgärdas, t.ex. genom att man spänner en rostfri tråd eller vajer utanpå väven så att den pressas mot

grundmuren (foto 7). Foto 8 visar en ordentlig väv vid takfoten i en grönsaksodling.

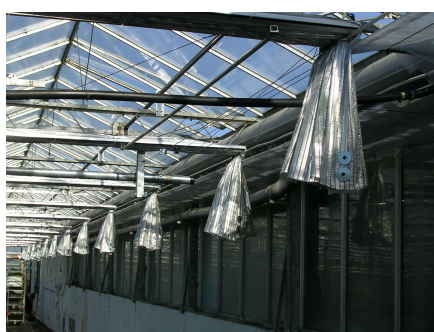
Foto 8. En rejäl kallrasficka vid takfoten, där den rörliga väven har ett ordentligt överhäng så att den orkar sluta tätt när den kalla luften trycker på.

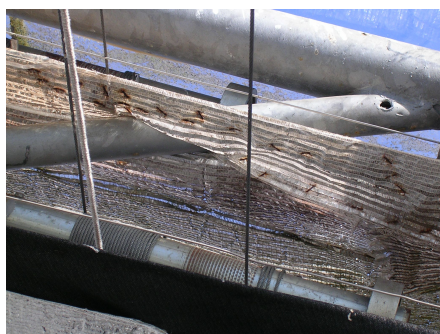
Foto 9. Här har man sparat några kronor på installationen och inte använt rostfri klammer. Så här får det inte se ut!

Häftklammer används flitigt i vävin-stallationer för att fästa väven runt trådar i t.ex. kallrasfickor. På grund av det aggressiva klimatet i ett växthus måste häftklammerna vara av rostfritt stål, något som inte alltid är fallet i alla vävin-stallationer (foto 9).

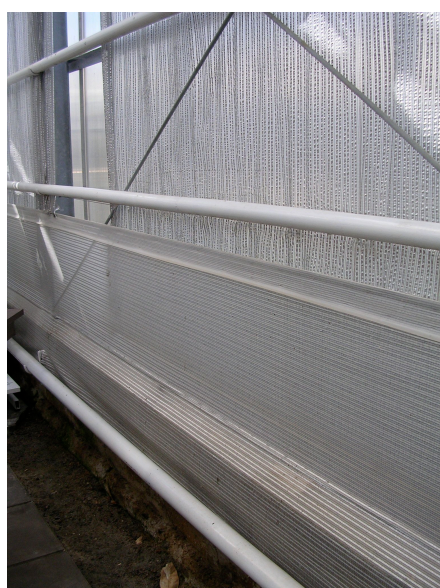
Foto 10. En snyggt installerad kallrasficka vid sockeln. Väven ligger ordentligt an mot sockeln med hjälp av fastspända vajrar. I överkant är väven vikt över en vajer och sydd istället för häftklamrad.

och skära sönder den rörliga väven när den passerar. Foto 10 visar en väl monterad kallrasficka.

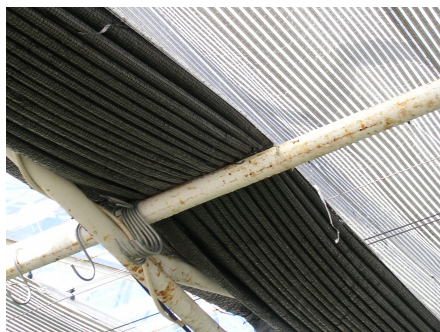
Foto 12. Väven ligger an mot värmeröret, som är rostigt. Rosten kommer att riva sönder väven och förstöra installationen. Det hade varit bättre att spanna t.ex. en rostfri vajer ovanför värmeröret som väven kunde glida mot.

Skav är något som sliter mycket fort på en väv och kan korta livslängden med upp till åtta år, mot en normal livslängd på tio år. Vanliga källor till skav är att väven ligger an för hårt mot kallrasfickan, som visas på foto 11, eller att väven ligger an mot värmerör (foto 12) eller andra delar av konstruktionen. Syna alltid en nyinstallerad väv mot möjliga källor till skav och få installatören att åtgärda dessa innan installationen överlämnas och betalning sker. Ofta kan åtgärderna vara enkla och billiga jämfört med att behöva byta hela väven i förtid, t.ex. att spanna en rostfri vajer ovanför inredningsdetaljen som är i vägen, som visas på foto 13.

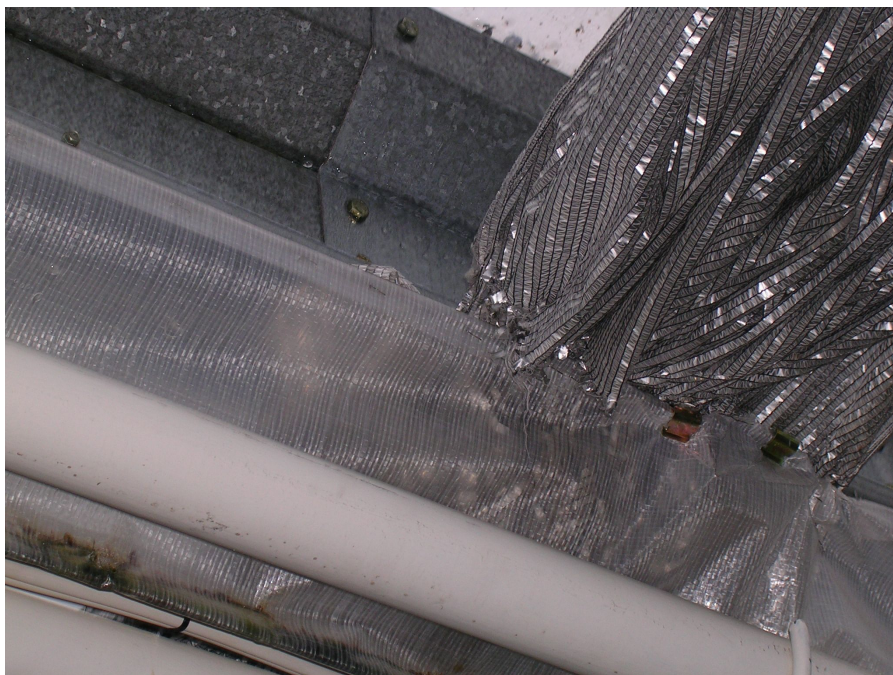
Foto 11. En nästan nyinstallerad väv har redan skavts sönder mot kallrasfickan på grund av att den ligger an för hårt. Väven måste genomgå en större lagning av kunnig installatör.

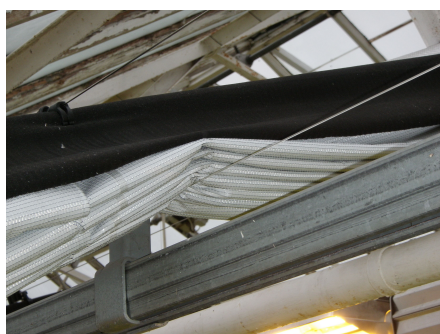
Foto 13. En vajer har spänts mellan inredningsdetaljen och väven, så att väven går fri och inte rivs sönder.

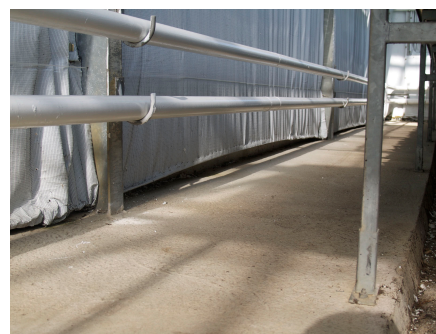
Foto 15. Väv som inte monterats med krympmån och som nu glipar mot golvet, vilket resulterar i att kall luft rinner in i växthuset nere vid golvet. Mycket av vävens energibesparing går här förlorad.

Eftersom en väv krymper några procent under första året är det viktigt att de vävpartier som monteras längs väggarna inte är helt spända utan har lite krympmån. En helt spänd väv vid en vägg kommer efter något år att ha krympt så mycket att det i värsta fall har bildats en glipa på flera centimeter längs med väggen, vilket visas på foto 14. I foto 15 visas motsvarande fenomen nere vid golvet. ☹
